李村河污水处理厂四期扩建地块

污染土壤挖、运、暂存工程

基坑清理效果评估报告

(公示简本)

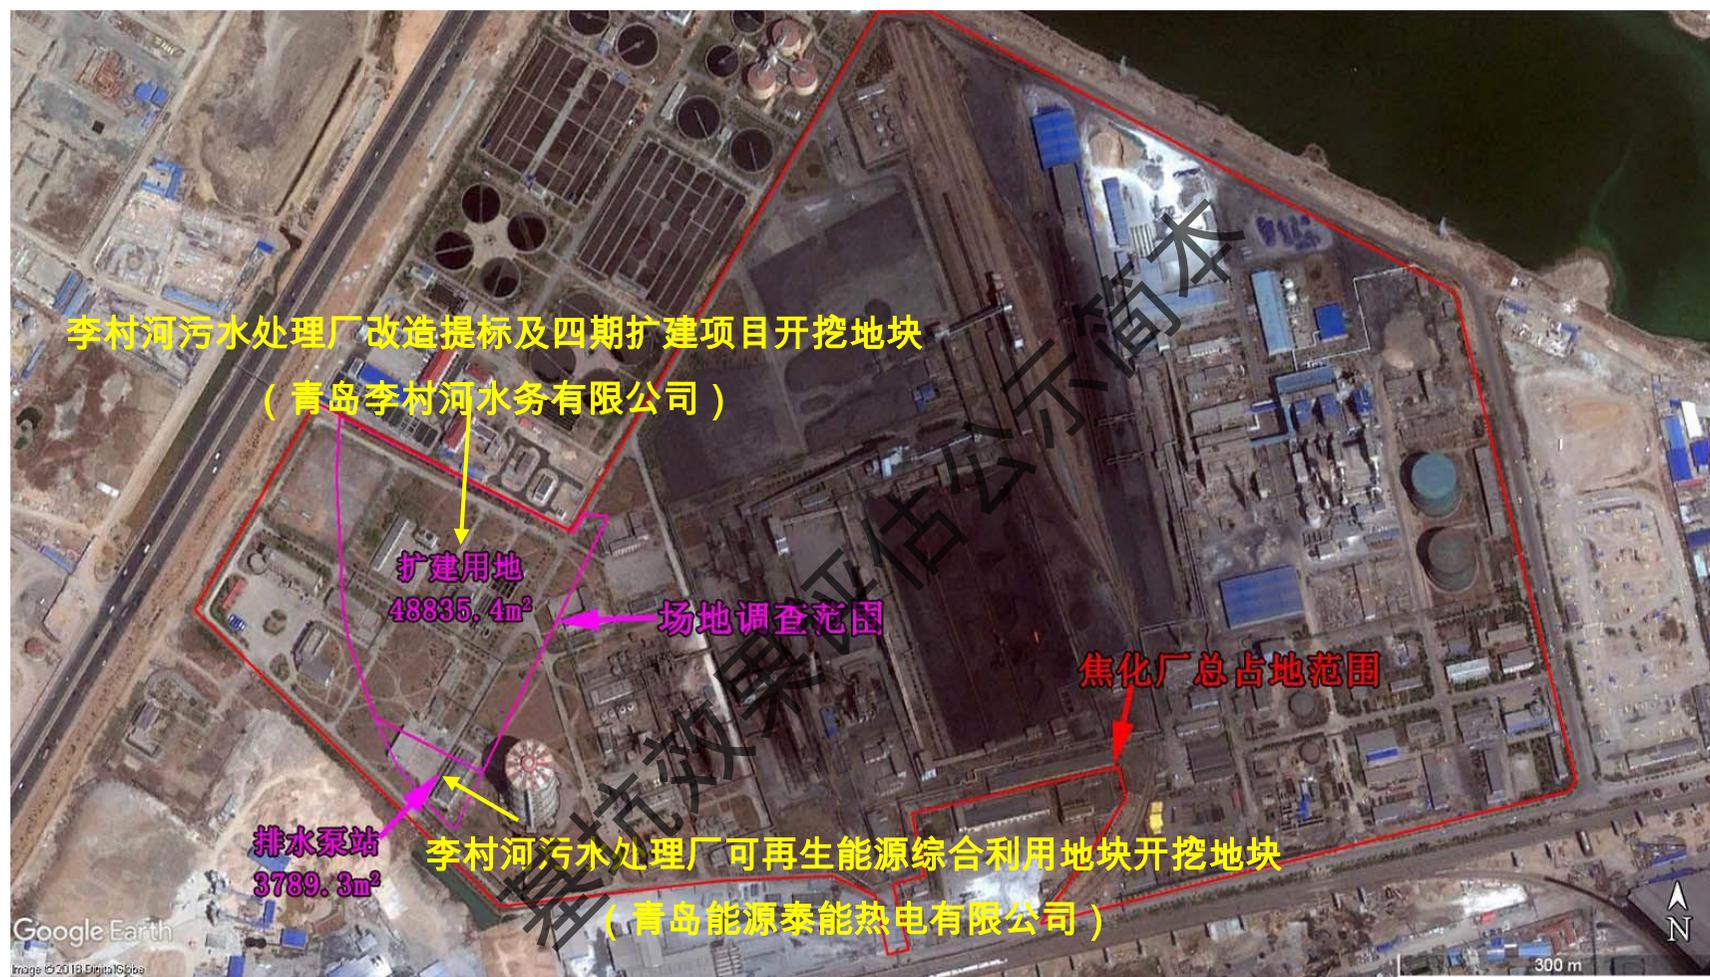
图1-2 场地调查调查范围及分期开挖地块分布图（2011年卫星图）

李村河污水处理厂四期扩建地块（包括“扩建地块”和“排水泵站”地块）总占地面积52624.7m<sup>2</sup>，包括48835.4m<sup>2</sup>的扩建用地（即《李村河污水处理厂改造提标及四期项目污染土壤修复“挖运暂存”工程效果评估报告》对应的地块）和3789.3m<sup>2</sup>的排水泵站（即《李村河污水处理厂改造提标及四期扩建项目污染土壤修复“挖运暂存”工程（变更分析报告之李村河污水处理厂可再生能源综合利用项目排水泵站）基坑清理效果评估报告》对应的地块），具体分布情况见图1-2。

场地调查范围及分期开挖地块分布情况见图 1-2。

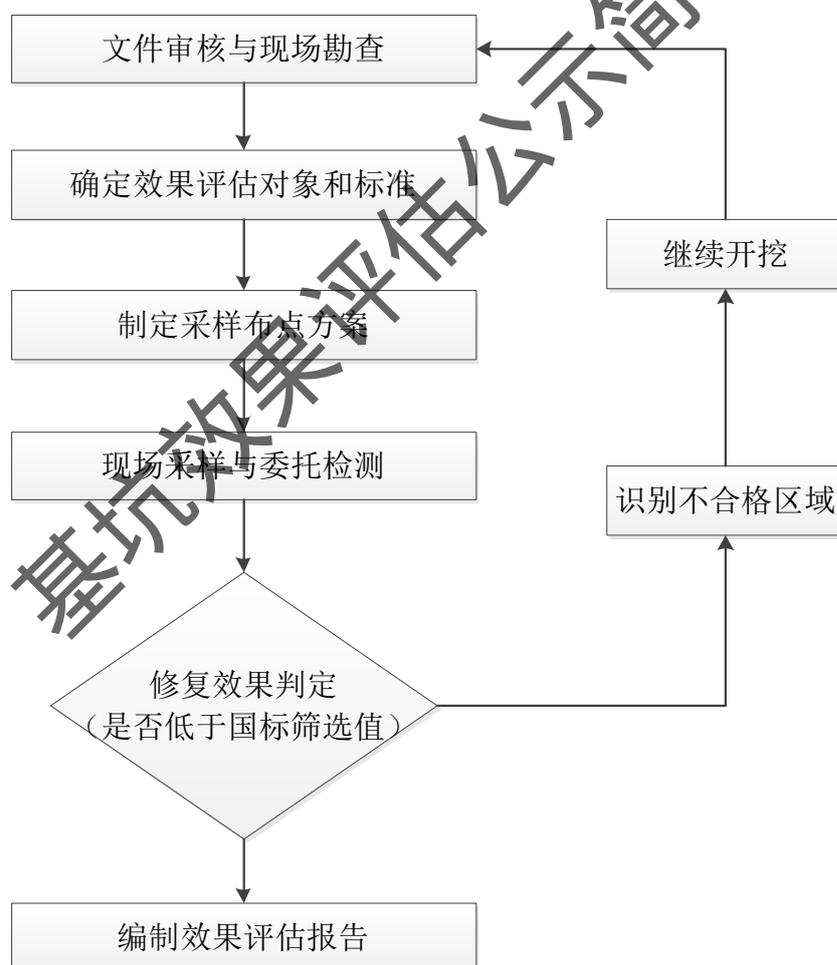
图 3-1 基坑清理效果评估管理程序

基坑效果评估工作程序包括文件审核与现场勘察、确定效果评估对象和标准、采样布点方案制定、现场采样与委托检测、清理效果评价、清理效果评估报告编制, 具体程序流程见图。

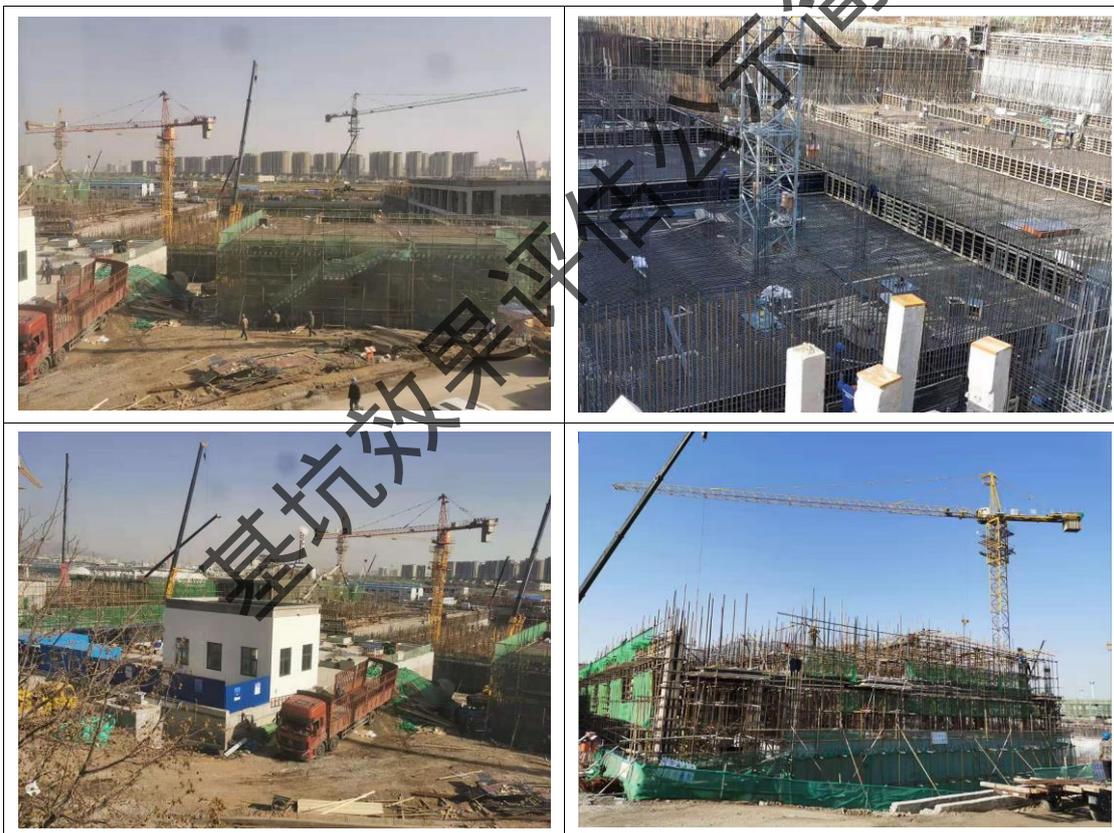
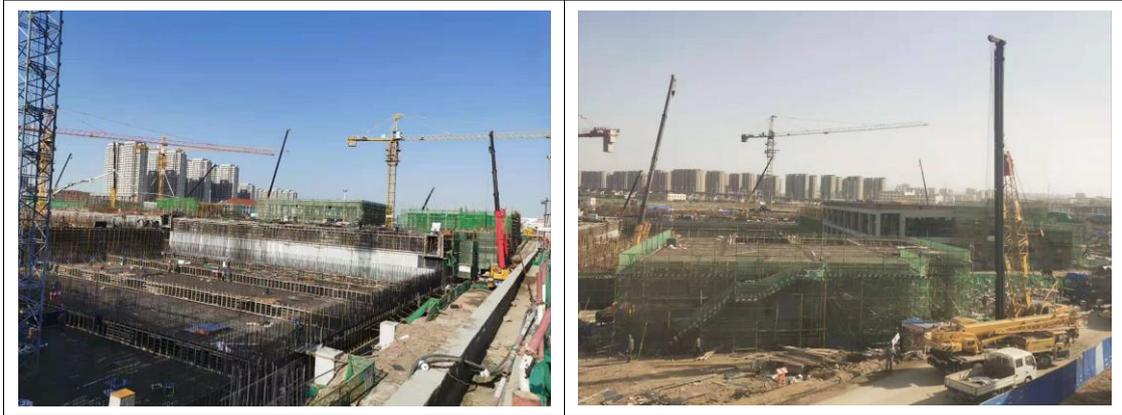
当前基坑已开展了李村河污水处理厂改造提标及四期扩建项目的建设, 2019 年 12 月 2 日青岛市环境保护委员会办公室关于《省“1+1+8”污染防治攻坚战驻区督察情况通报》中**通报了该工程建设存在未经环评审批已开工建设情况**。“扩建地块” 现状如下图所示:

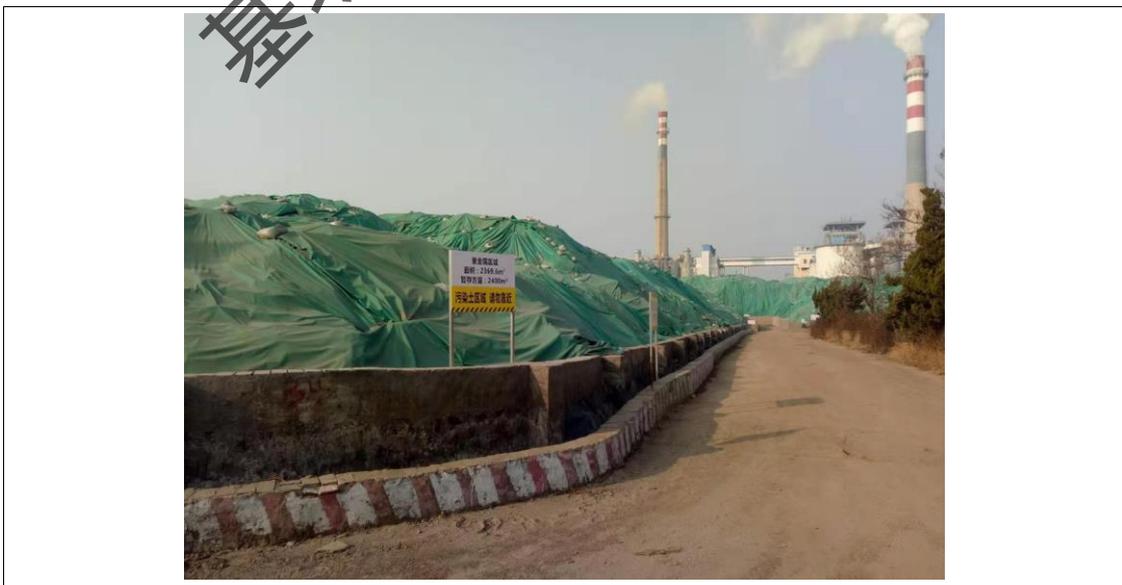
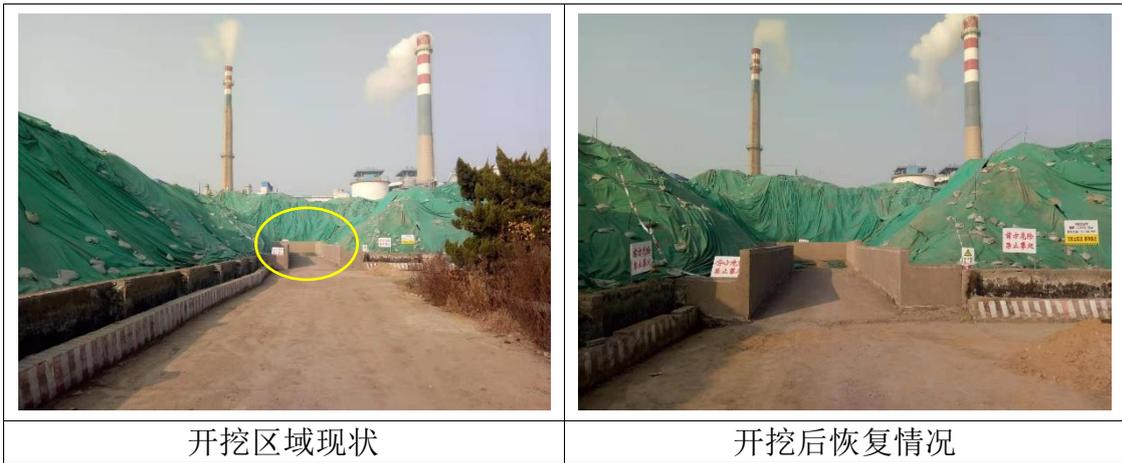
“扩建地块” 污染土壤暂存场地自效果评估和工程竣工验收、环保竣工验收后一直由青岛李村河水务有限公司进行风险管控，2019年11月，青岛能源泰能热电有限公司在供热季管道检修过程中发现“扩建地块”污染土壤暂存场地内部分污染土占其 DN1000 的供热管道，占压长度约 70 米（该管段设置有补偿器井室）。青岛能源泰能热电有限公司考虑到供热季即将来临，一旦发生补偿器井室或供热管道被占压污染土壤压塌、破坏等事故，将影响大面积的居民和学校、医院等建筑区域供热，造成重大社会影响，此外，“扩建地块”污染土壤暂存场地占压区域下方的主供热管道内热水温度、压力较高，遭到破坏后将引发更为严重的风险事故，属于重大安全隐患。

“扩建地块” 污染土壤暂存场地现状及“扩建地块” 污染土壤暂存场地占压管道区域转运后现场情况如下图所示。

“扩建地块”污染土壤暂存场地自效果评估和工程竣工验收、环保竣工验收后一直由青岛李村河水务有限公司进行风险管控，2019年11月，青岛能源泰能热电有限公司在供热季管道检修过程中发现“扩建地块”污染土壤暂存场地内部分污染土占其 DN1000 的供热管道，青岛能源泰能热电有限公司对堆场内占压管道区域进行了应急开挖，目前已恢复了堆场的覆盖和围挡结构的建设。

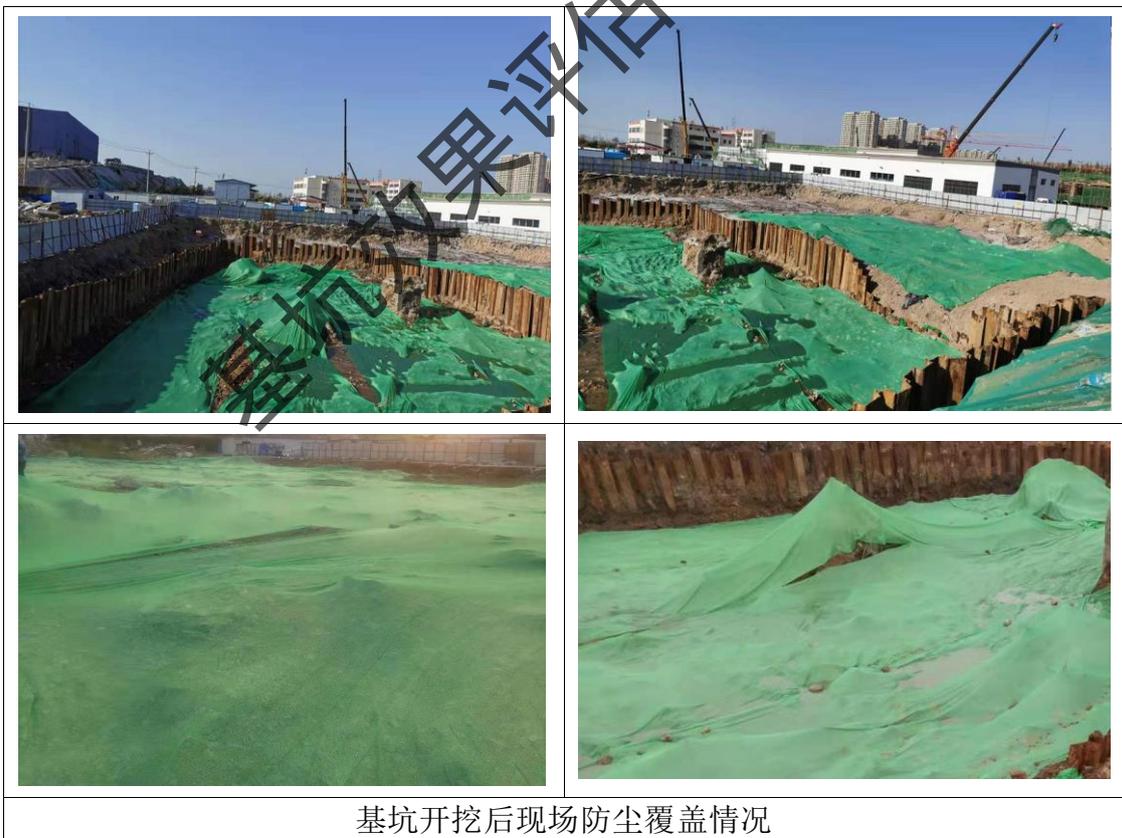
“排水泵站”地块于 2019 年 10 月 27 日通过了基坑清理效果评估专家评审会，2019 年 11 月 19 日通过了竣工环保验收专家评审会，2019 年 12 月 20 日取得了青岛生态环境局市北分局竣工环保验收批复。“排水泵站”地块现状情况如下图所示：

综上所述，“排水泵站”地块应加强风险管控，定期巡检，注意裸露底面的覆盖和基坑边坡的支护等。此外，建议企业尽早完成污染土壤的修复和基坑的回填或进一步建设。

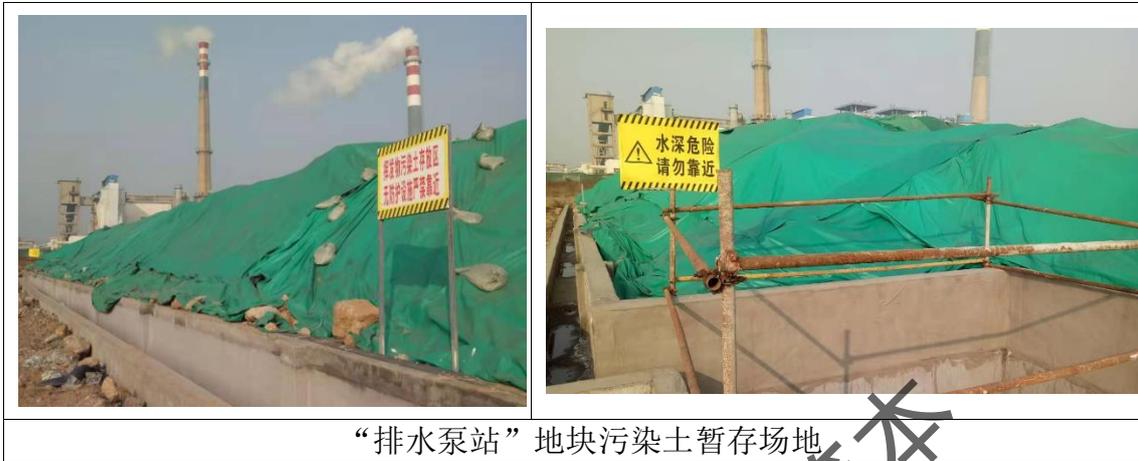
“排水泵站”地块污染土暂存场自效果评估和工程竣工验收、环保竣工验收后一直由青岛能源泰能热电有限公司进行风险管控，后续一直未进行任何改动。

“排水泵站”地块污染土壤暂存场地现状情况如下图所示：

“排水泵站”地块污染土壤暂存场地自效果评估和工程竣工验收、环保竣工验收后一直由青岛能源泰能热电有限公司进行风险管控，后续一直未进行任何改动。
